Erfahrungsbericht Störspannungen in SA-Kabel

84. Sitzung der Fachgruppe Elektrotechnik
28. August 2025

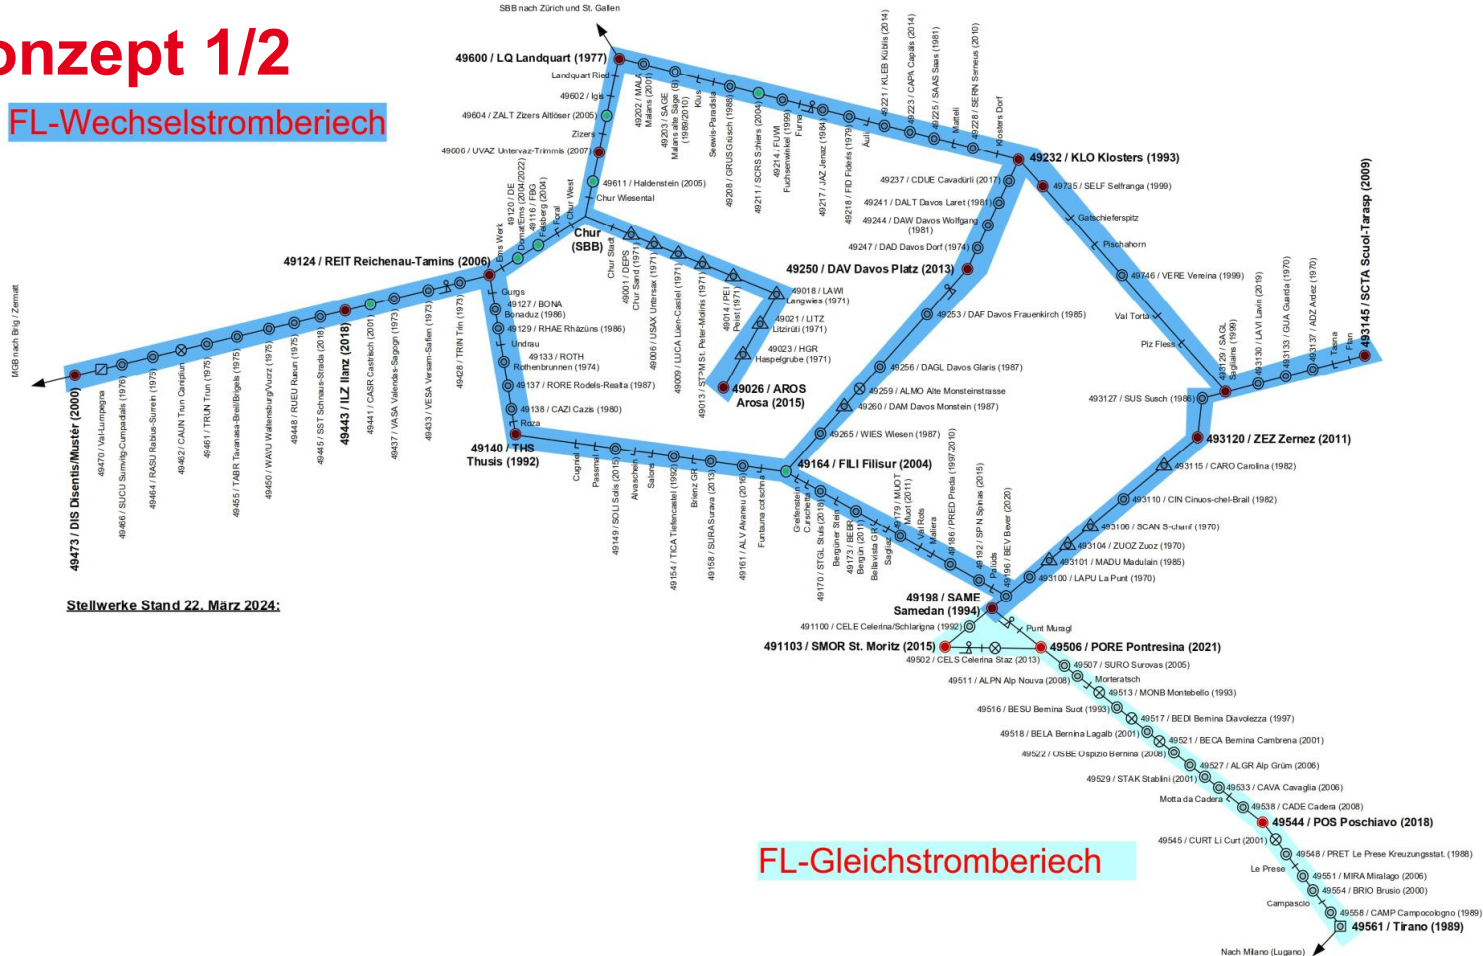
Konzept 1/2

FL-Wechselstromberiech

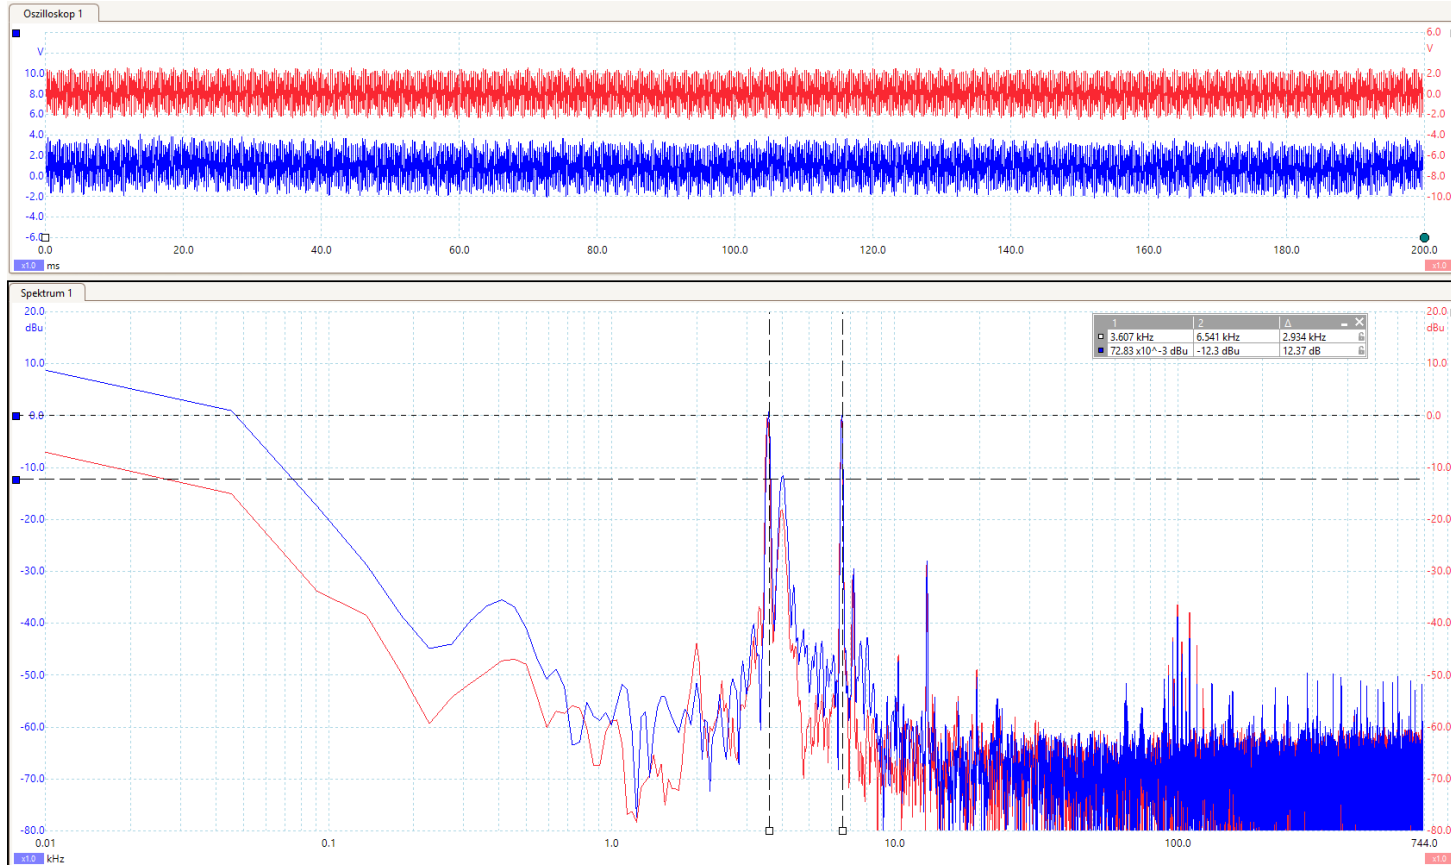
Messung bei auftretenden Störungen

- Erste Umsetzungen wurden mit Strommessungen im Kabelmantel überprüft
- Beim näheren Hingucken wurde festgestellt, dass die Verbindung des Kabelabschlussgestells in einzelnen Stationen gänzlich nicht geerdet war.
- Im AC-Bereich wurden viele Stationen mit der Kabelmantelerdung umgesetzt und die Störungen wurden um ein vielfaches reduziert.
- Der Übergangsbereich Samedan, Pontresina, St. Moritz ist in Untersuchung.
 - Strom und Signalmessungen wurden durchgeführt
 - Konzeptionelles Vorgehen wird von der Firma Railetric vorgeschlagen (Analyse und Bericht in Arbeit)
- In Malans sind trotz der Erdungsmassnahmen noch Probleme aufgetreten. Dies bei Zählpunkten mit Doppelnutzung. In den Messungen sind die Störpegel schön sichtbar.
